◀技術解説▶

「太陽光発電システムの故障事例」

～雷による太陽光パネル故障の調査～

株式会社アイテス ^{まつした} 松下 ^{ひでし} 英司、^{とだ} 戸田 ^{ゆうすけ} 祐介

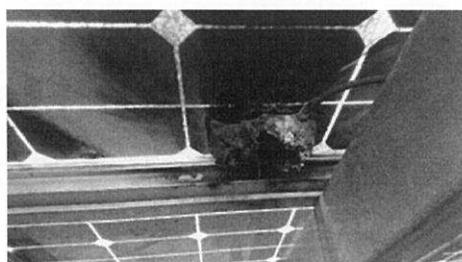
弊社がこれまで雷害が発生した発電所にて確認した太陽光パネルの故障はパネル背面のジャンクションボックスに集中していた。被害が大きい場合はジャンクションボックス部そのものが破壊されている。この場合、導通不良になっており目視でも比較的容易に故障パネルを特定することができる（写真1参照）。

写真1 故障した太陽光パネル（ジャンクションボックス部）

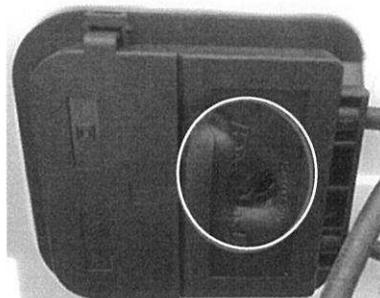
さらにジャンクションボックス内のバイパスダイオードの短絡故障も発生する。この場合、ジャンクションボックスの樹脂カバーの変形が

見られる（写真2参照）こともあるが、外観上はほとんど変化がないことも多く、故障パネルの特定には目視だけでなく電気測定が必須となる。次にバイパスダイオードの短絡故障が発生した場合、太陽光パネルの電気回路がどのような状態になっているのか述べる。

写真2 変形したジャンクションボックス

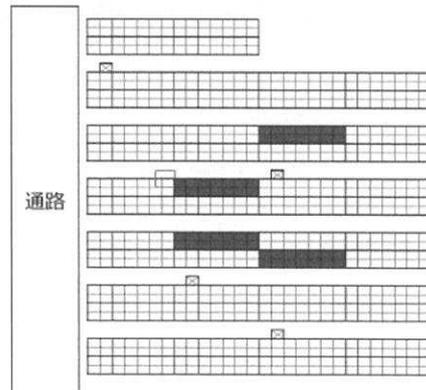
非常巡視時に発見された外観不良パネルは現地調査時には撤去された状態であった。第6図の濃く塗りつぶした位置に設置されていた。

第6図 外観不良太陽光パネル

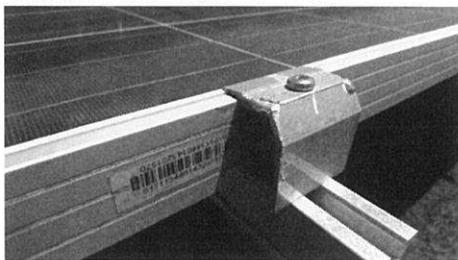
太陽光パネルは白地に四角枠で示し、接続箱は×印に四角枠で示している。1つのストリングは縦2列×横7列の14直列で構成されている。1つの接続箱は13または14ストリングの並列接続で構成されている。被害発生時の非常巡視では太陽光パネルと架台を固定する金具が吹き飛ばされていることを発見している。該当の金具には金属が融けた痕跡も見られた(写真3)。これらのことから雷が落ちた位置と推測した。

写真3 雷直撃箇所の太陽光パネル

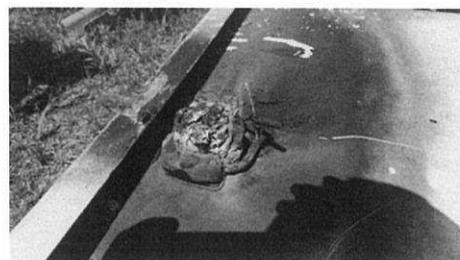
撤去された太陽光パネルはジャンクションボックス周辺に著しい焼損が見られた(写真4参

写真4 焼損したジャンクションボックス

該当する全56枚の太陽光パネルの外観を確認したが、程度は異なるもののそれらのいずれにもジャンクションボックスでの焼損が見られた。太陽電池セルや外枠のアルミフレームにはジャンクションボックスの周辺を除き、外観上の不具合は確認できなかった。

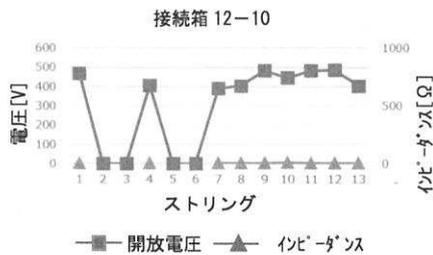
第8図 スtringの開放電圧とインピーダンス

55string中15stringは開放電圧が0[V]である。この原因は太陽光パネルが取り外されているため、あるいはケーブル断線が発生しているためである。残り40stringについてはインピーダンスの値が低いことから太陽光パネル内部や配線ケーブルに高抵抗化が発生していない。しかし接続箱12-10(第8図)では開放電圧に不均衡なstringが見ら

れる。開放電圧が低下しているstringは、インピーダンスに差異がないこと、外観不良パネルがないことなどから、バイパスダイオードの短絡故障を疑った。4つの接続箱のstringについてソラメンテ-iSを使って太陽光パネルを調査した。詳細については2.4電気測定によるパネル調査に記載する。
