◀技術解説▶

「太陽光発電システムの故障事例」

～雷による太陽光パネル故障の調査～

株式会社アイテス ^{まつした} 松下 ^{ひでし} 英司、^{とだ} 戸田 ^{ゆうすけ} 祐介

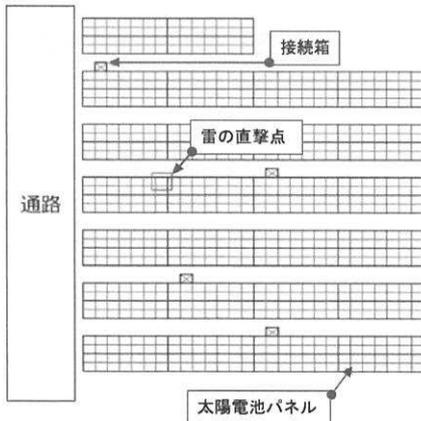
第5図 太陽光パネルと接続箱の位置関係

現地調査を行った範囲は雷の直撃点から周辺のおよそ200kW分の太陽光パネルである。その範囲の太陽光パネルと接続箱の位置関係を第5図に示す。

太陽光パネルは白地に四角枠で示し、接続箱は×印に四角枠で示している。1つのストリングは縦2列×横7列の14直列で構成されている。1つの接続箱は13または14ストリングの並列接続で構成されている。被害発生時の非常巡視では太陽光パネルと架台を固定する金具が吹き飛ばされていることを発見している。該当の金具には金属が融けた痕跡も見られた(写真3)。これらのことから雷が落ちた位置と推測した。
